### Relatório

**Ações intercalares de manutenção**

**Síntese 2004**

Cliente  
**Fundação Calouste Gulbenkian**  
 projecto  
**Referencial topográfico**  
**Topográfico referido Gonçalves**  
 fase  
**Manutenção 2004**  
 coordenação  
 João Mateus - arquitecto paisagista

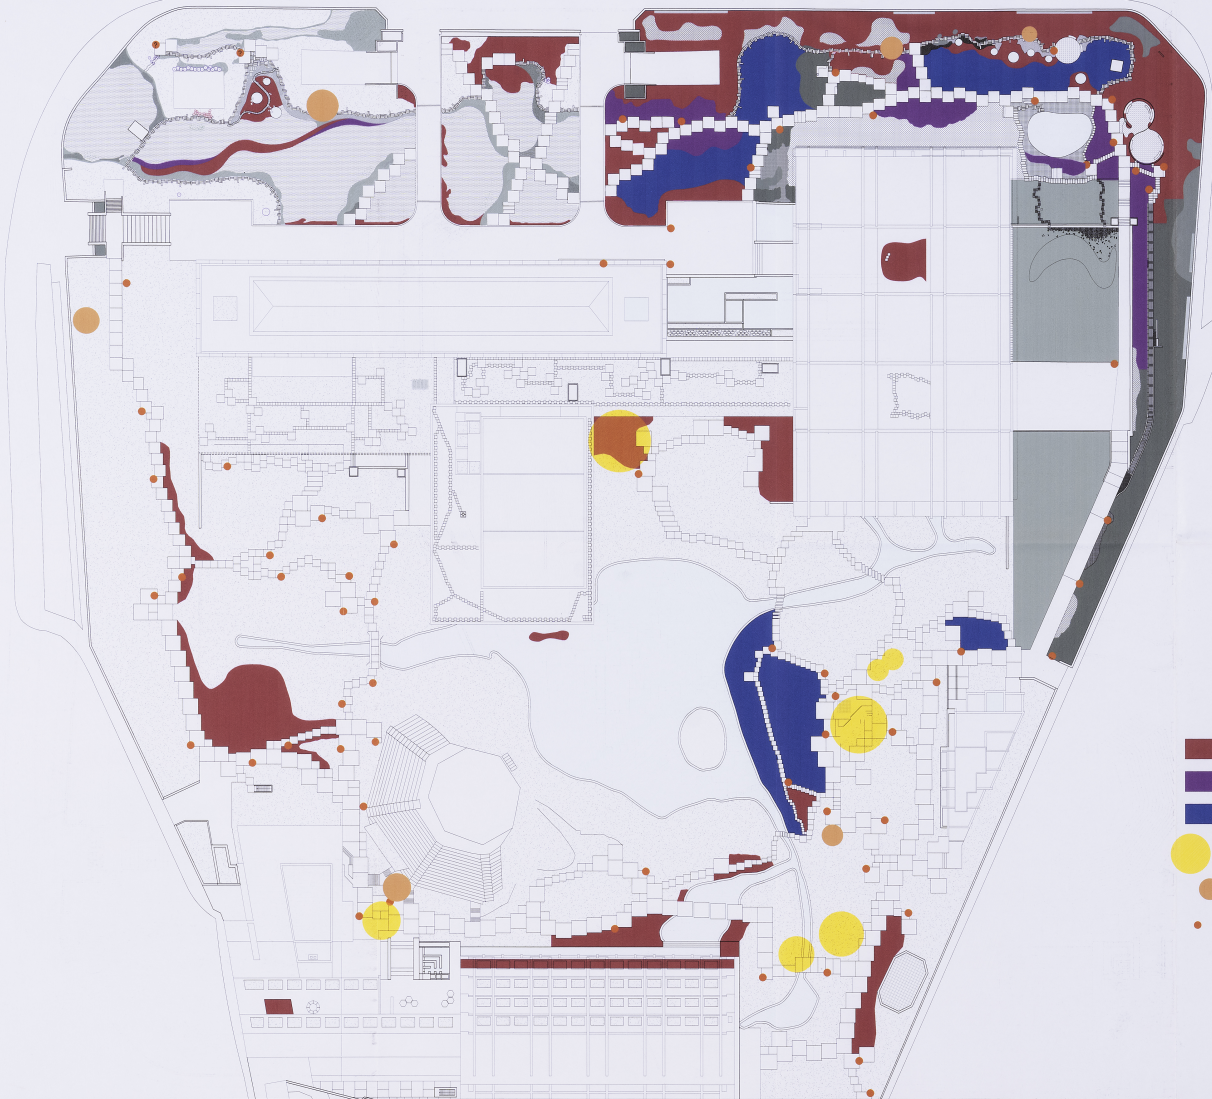
desenho cobertura de solo e manutenção arbórea  
 desenho nº PM 01 01  
 escala data  
 1/500 jan. 2005  
 observações

Ao nível da cobertura do solo têm-se verificado transformações significativas que ocorre remeter para as acções intercalares de manutenção realizadas durante o ano de 2004, as quais foram particularmente numerosas e extensas - vide *desenho* PM 01 01.

À substituição do revestimento herbáceo existente por outro mais adequado, introdução de consociação herbácea ou sub-arbustiva, adicionou-se a renovação prados e relvados totalizando uma área superior a 10600 m<sup>2</sup>.

Algumas destas transformações ainda se encontram em fase de instalação, muito embora na sua grande maioria se considere, do ponto de vista solo e clima existentes, o sucesso vegetativo das aplicações realizadas. Existem contudo algumas situações – pequenas áreas – em que o seu melhoramento aguarda a re-instalação de rega, estando a ser atentamente seguidas. Outra situação preocupante é a gerada pela proliferação de animais e a sua concentração nos espaços sujeitos a intervenção e a impossibilidade do seu controle; - carácter público do jardim. Trata-se concretamente dos pombos e patos que consomem as sementes dos relvados e herbáceas recém plantadas ou emergentes, obrigando a executar tarefas extraordinárias e sazonalmente desfasadas como é o caso do relvado recentemente renovado a Este do Lago. Como forma de se minimizar o problema – dos pombos - foram já efectuados vários contactos para se obter os contraceptivos necessários ao controle da população existente, excessivamente acarinhada pelos visitantes.

1. Abates indicados em planta – vide desenho PM 01 01 abates.

Os abates realizados obedeceram à avaliação prévia da sustentação bio-mecânica e fito-patologia, e foram realizados com meios adequados de segurança protegendo pessoas e bens.

2. Podas arbóreas - Podas realizadas indicadas em planta – vide desenho PM 01 01 monitorização, podas sanitárias e de segurança.

As podas realizadas decorreram de diagnóstico prévio da(s) árvore(s) cuja copa apresentava ramos sem sucesso vegetativo, mal-formações ou desenvolvimento desequilibrado resultante de intervenções anteriores ou de co-habitação, bem como da necessidade de arejamento da copa.

As intervenções sobre os elementos notáveis tiveram em linha de conta a sua importância – eucalipto junto ao edifício da sede – e englobaram espigagem de ramos em risco de queda e futura monitorização. Nos restantes casos procedeu-se a uma poda sanitária ou de segurança e monitorização dos indivíduos cuja sustentabilidade bio-mecânica apresenta indicadores de risco de queda.
