Relatório

O presente relatório tem por objectivo dar a conhecer a evolução da construção das duas primeiras unidades, faseadas em dois tempos de obra no âmbito da presente reabilitação/recuperação do Parque da Fundação Calouste Gulbenkian.

Identificação das unidades e do faseamento da obra.

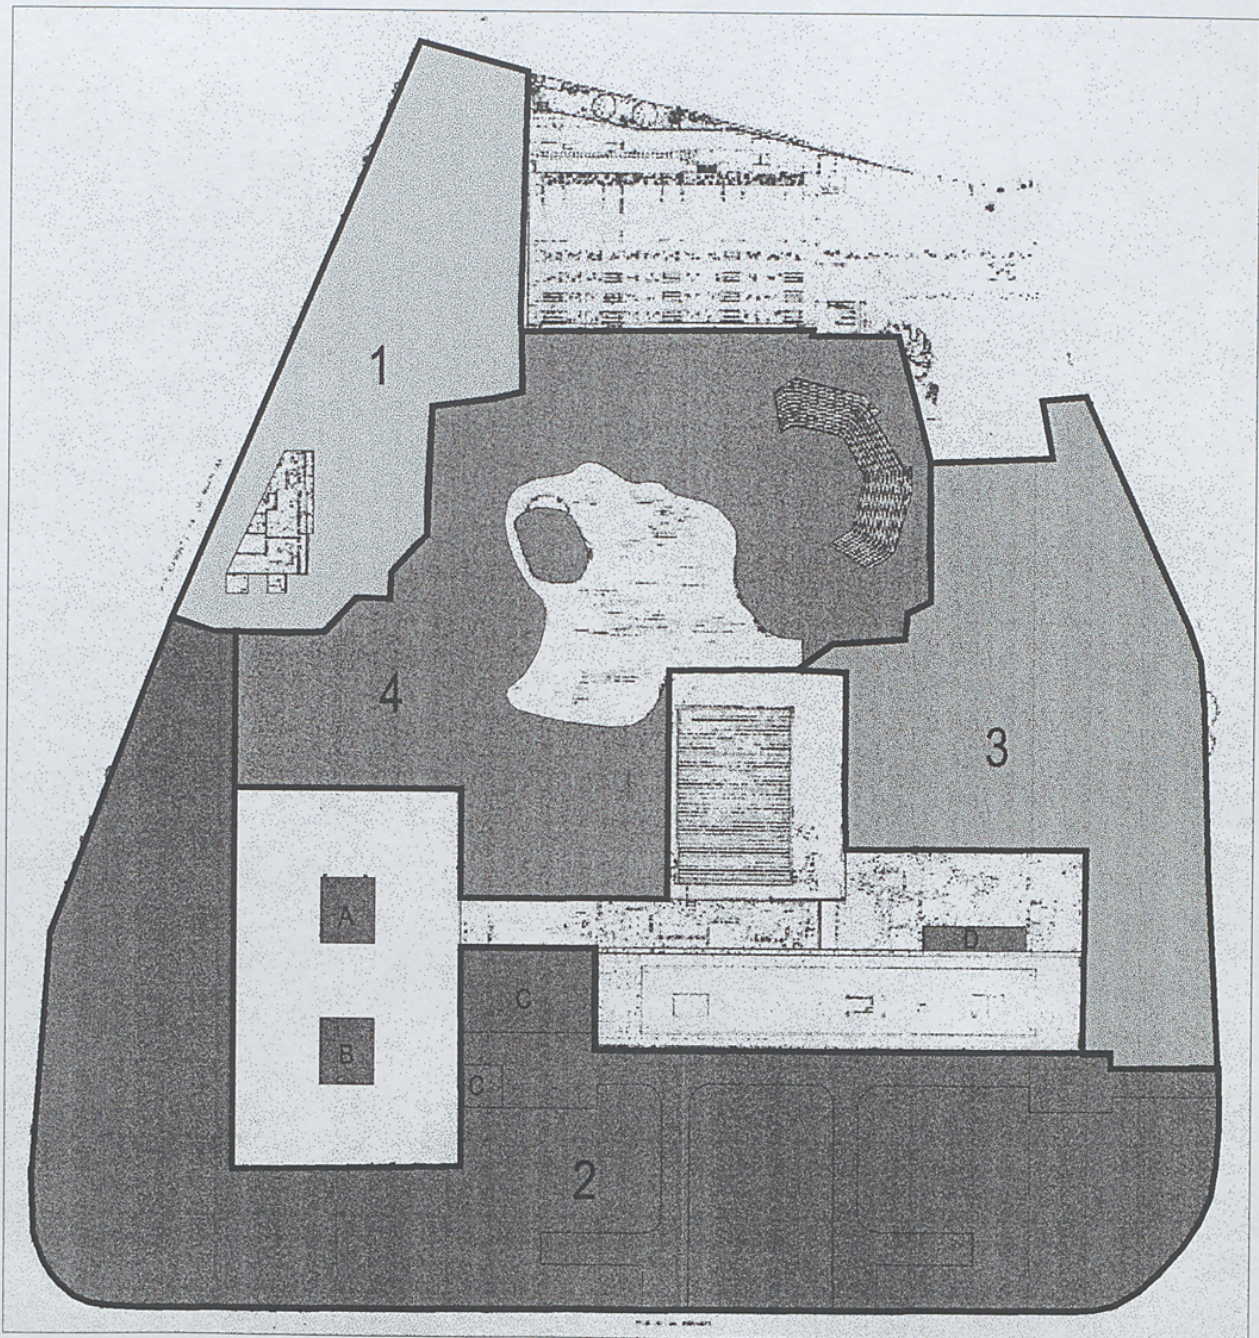
Unidades Operativas

unidade 1 - 6437 m²

unidade 2 - 18055 m²

unidade 3 - 9603 m²

unidade 4 - 11987 m²
