### Relatório

**Ações intercalares de manutenção**

**Síntese 2004**

Cliente  
**Fundação Calouste Gulbenkian**  
 projecto  
**Referencial topográfico**  
**Topográfico referido Gonçalves**  
 fase  
**Manutenção 2004**  
 coordenação  
 João Mateus - arquitecto paisagista

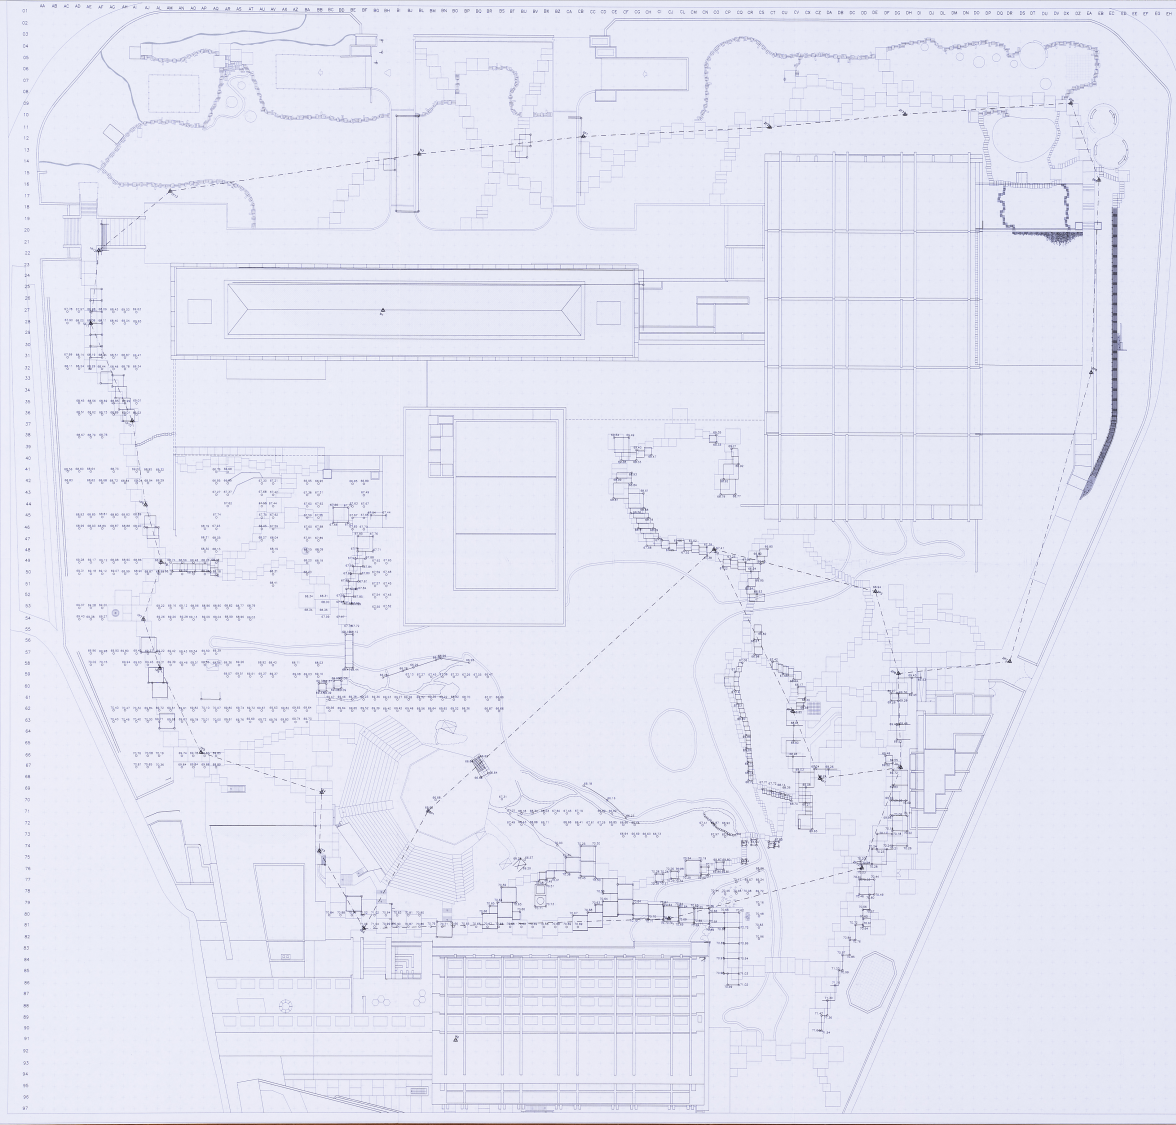
desenho cobertura de solo e manutenção arbórea  
 desenho nº PM 01 01  
 escala data  
 1/500 jan. 2005  
 observações

O presente relatório constitui uma síntese que tem por objectivo dar a conhecer o estado de conservação e evolução dos jardins e a apresentação das principais operações que decorreram durante o ano de 2004 no âmbito da manutenção do Parque. Merecem destaque as acções intercalares que corresponderam a operações extraordinárias, as quais se encontram devidamente assinaladas em planta, *vide desenho* PM 01 01 de Janeiro de 2005.
